Continuiamo il nostro viaggio alla scoperta della parrocchiale **San Giovanni rilevato e rivelato**

Luciano Facelli ci spiega l'opera che si va a comporre

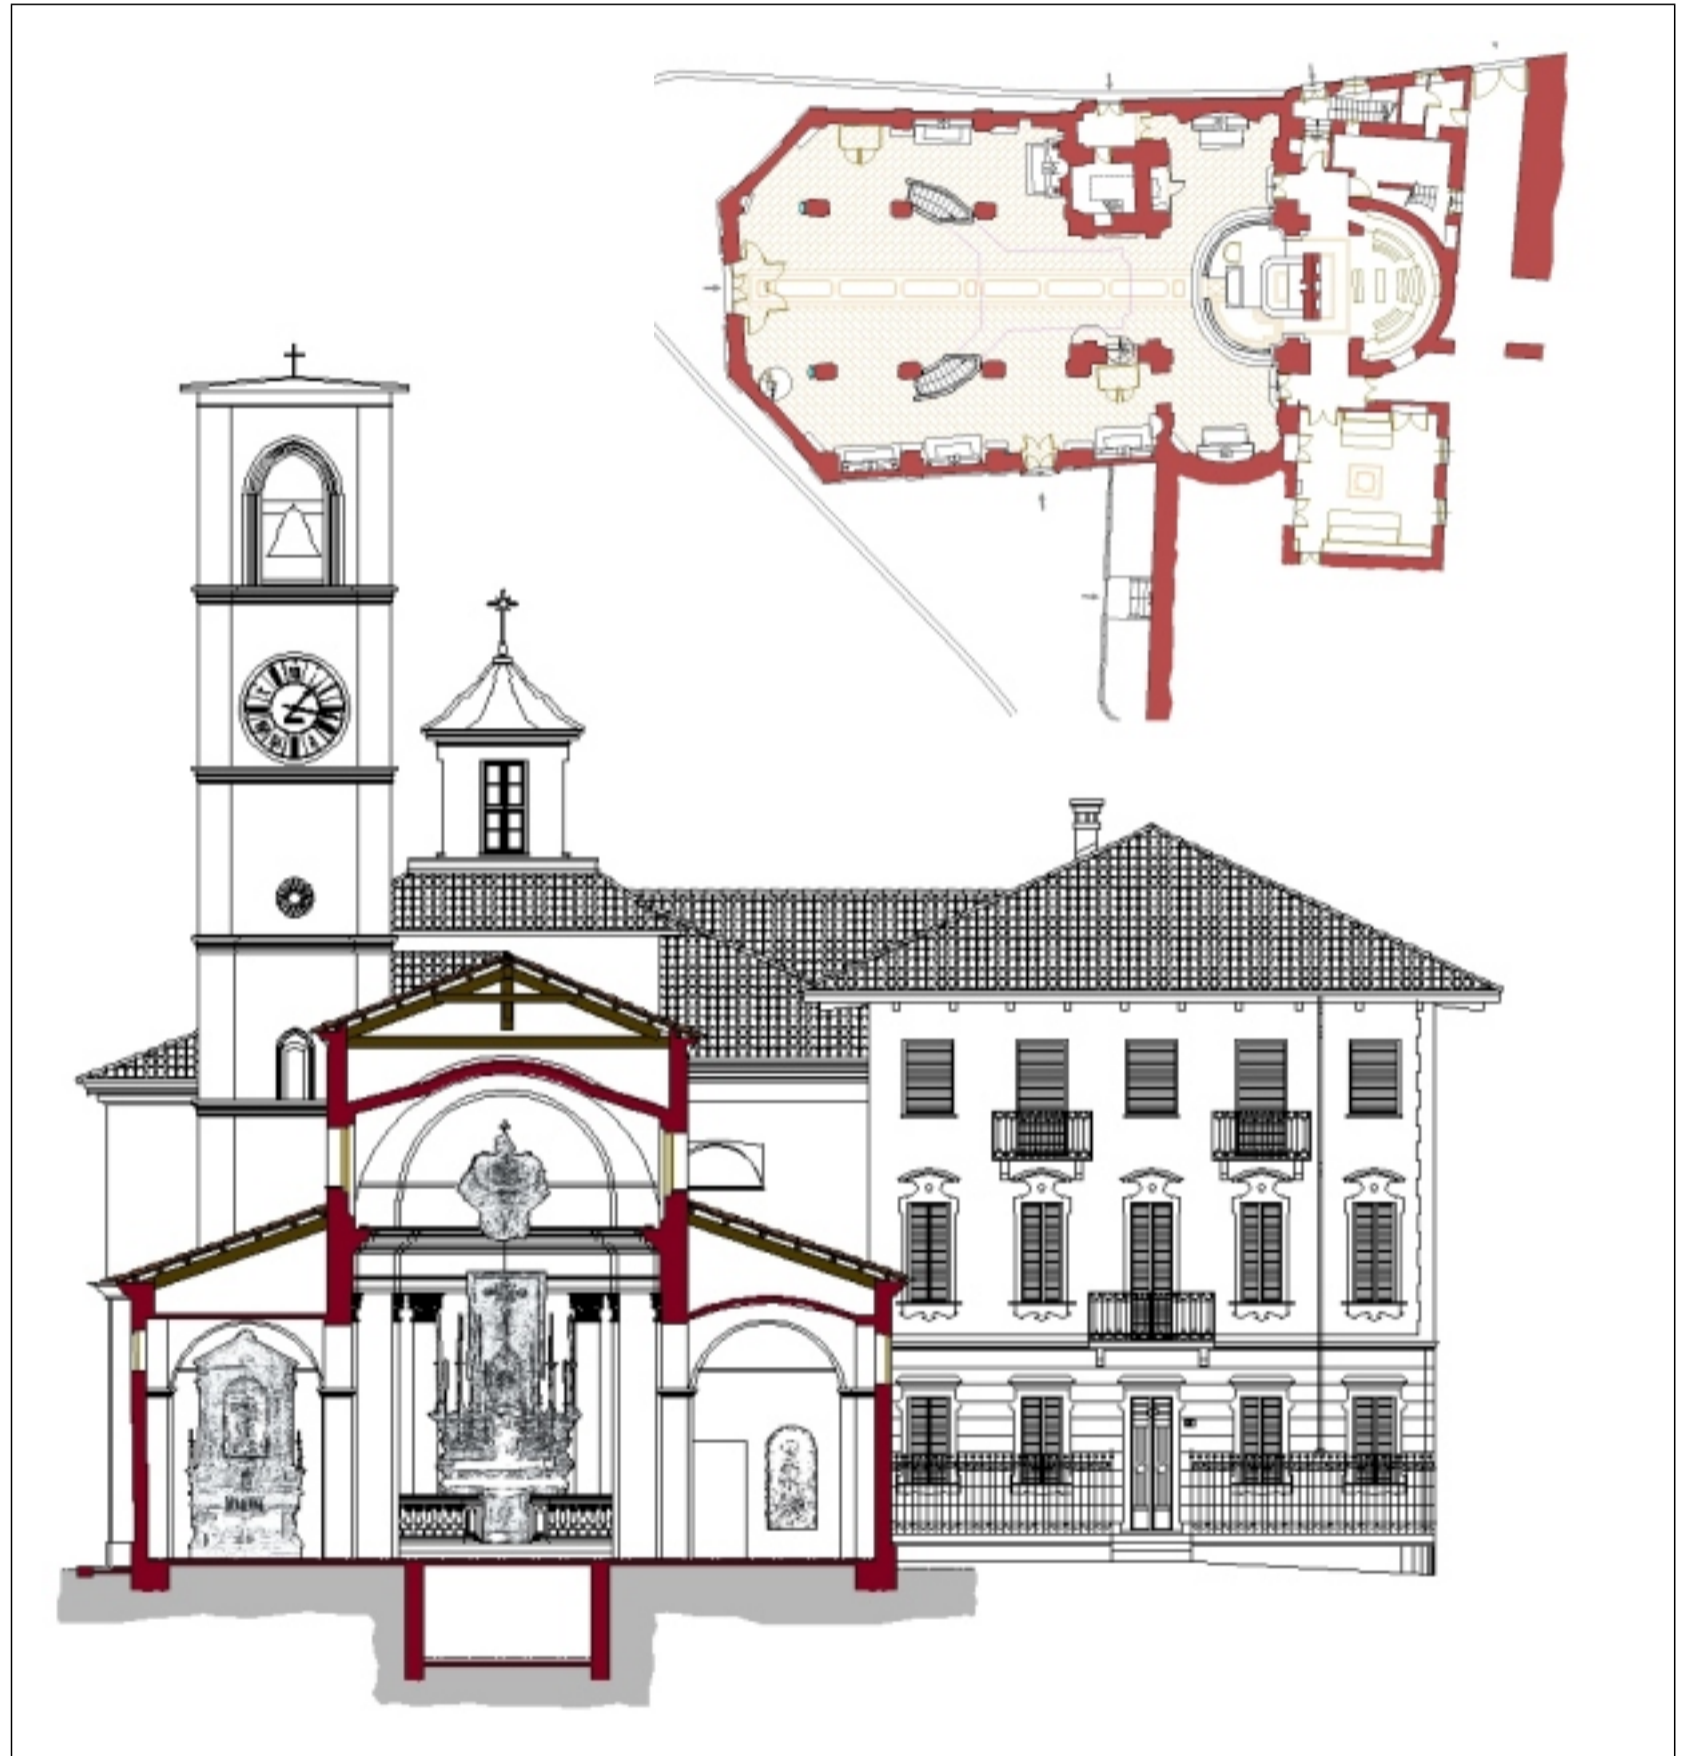
“Tutti i rilevamenti sono stati effettuati con modernissime strumentazioni topografiche, equipaggiate con misuratori elettronici di angoli e distanze, assistite sul campo da computer che hanno permesso di raggiungere un'elevata precisione di posizionamento di tutti gli elementi dell'edificio, in particolare di tutti i punti inaccessibili quali il campa-

coordinate spaziali x,y,z di ogni singolo punto rilevato, sono stati costruiti, a mezzo di apposito “cad” grafico, tutti gli elaborati relativi appunto a planimetrie, sezioni e prospetti dell'edificio.”

“Dall'esame degli elaborati rilevati con tale accuratezza, si può notare tutta l'irregolarità geometrica dell'edificio: quello che a “vista d'occhio” può apparire una semplice forma rettangolare o quadrata, in
